# Полугодовой отчет по мониторингу окружающей среды

Номер проекта: 44198 – KGZ  
Номер гранта/займа АБР: L2869/G0294-KGZ  
Отчетный период: Июль 2017 - Декабрь 2017 г.

## Кыргызская Республика: Проект реабилитации сектора электроэнергетики, Фаза 1

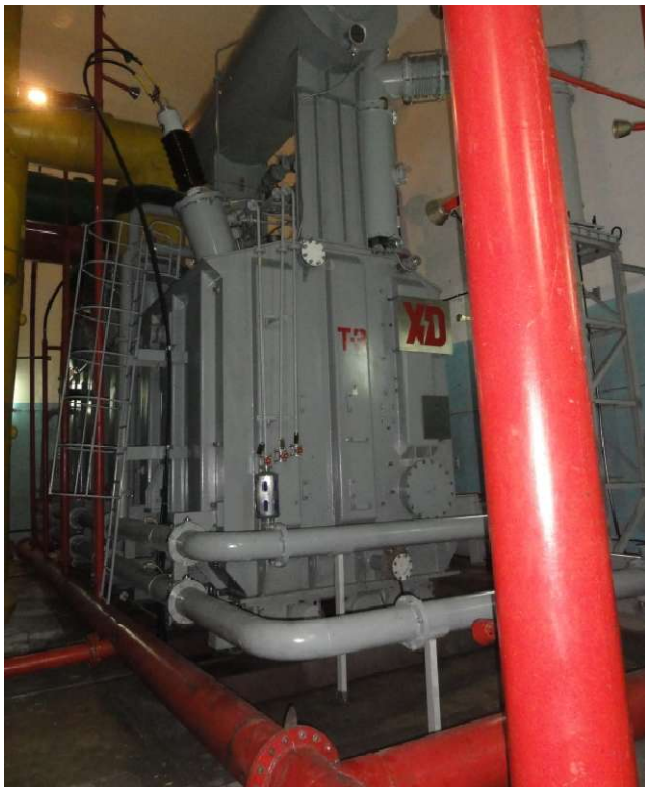
Рисунок 2. Новый главный трансформатор эксплуатируется с августа 2017 года - Статус на сентябрь 2017 года.

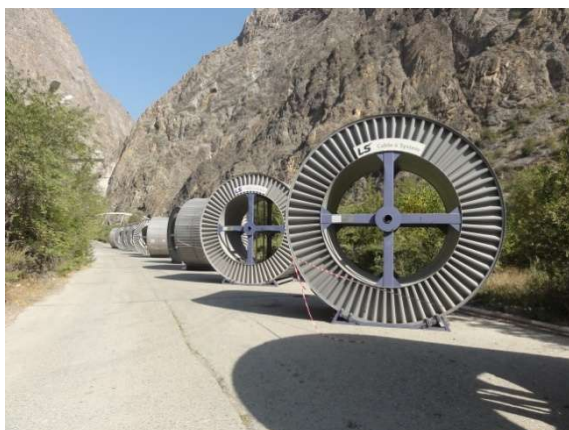
Рисунок 3. Кабельные барабаны для доставки кабеля 500 кВ - Статус на сентябрь 2017 года.

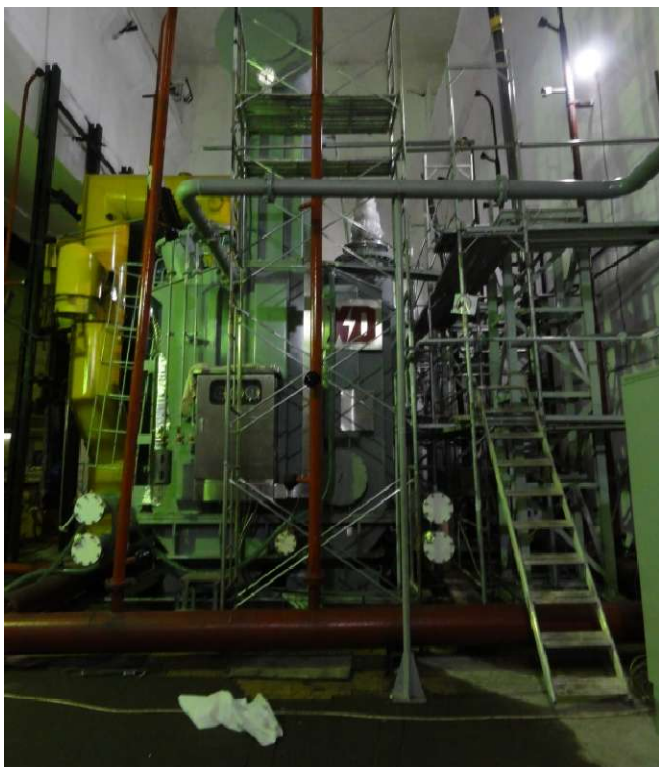
Рисунок 4. Новый установленный главный трансформатор T2 - Статус на декабрь 2017 года.

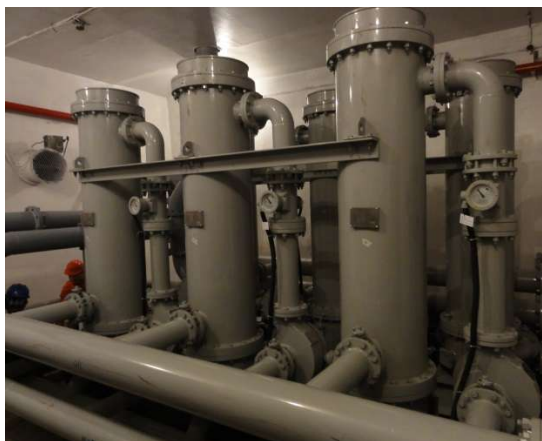
Рисунок 5. Новая система охлаждения для T2 - Статус на декабрь 2017 года.

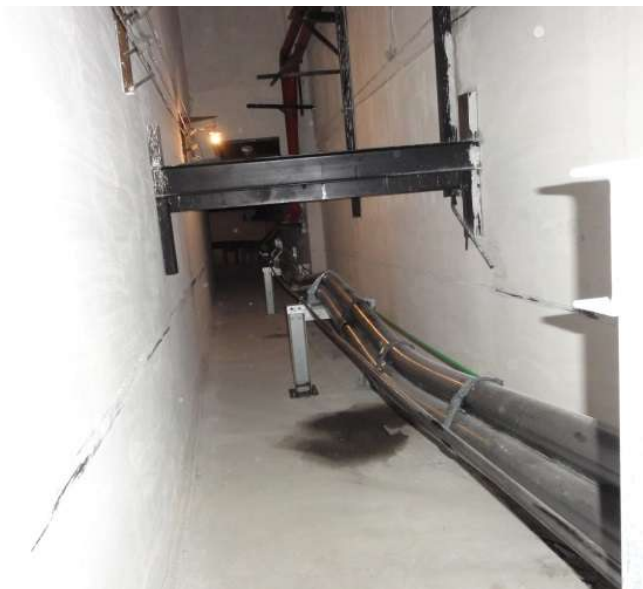
5	Ноябрь	<ul style="list-style-type: none"> <li>• Установка нового кабеля на 500 кВ Агрегата 2 и его комплектующих(<a href="#">Рисунок 6</a>, <a href="#">Рисунок 7</a>)</li> </ul>
6	Декабрь	<ul style="list-style-type: none"> <li>• Подключение кабелей 500 кВ к трансформатору.</li> <li>• Завершение ввода в эксплуатацию кабельной линии 500 кВ из сшитого полиэтилена и элегазового выключателя 525 кВ</li> </ul>

Рисунок 6. Новые кабели 500 кВ Агрегата 2 - Статус на декабрь 2017 года.

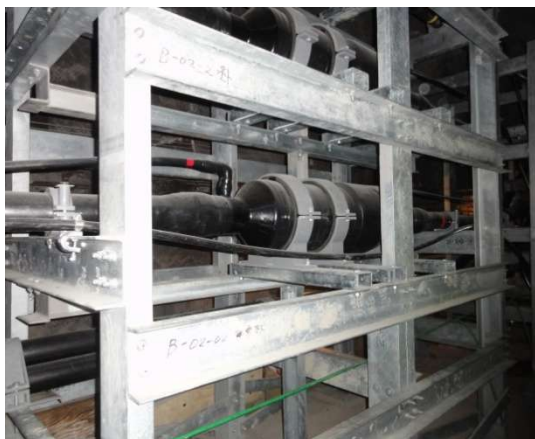
Рисунок 7. Кабельный соединитель нового кабеля 500 кВ - Статус на декабрь 2017 года.

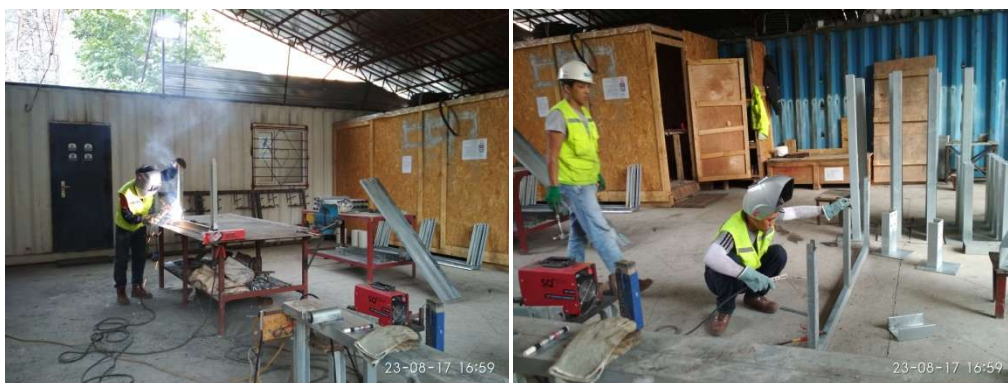
45. По результатам визита следует, что все работники на площадках носят СИЗ и строго соблюдают требования безопасности. Никаких аварий на объектах не было.

Рисунок 8. Работники корейского консорциума выполняют работы в СИЗ и требования ОТОС - август 2017 г.

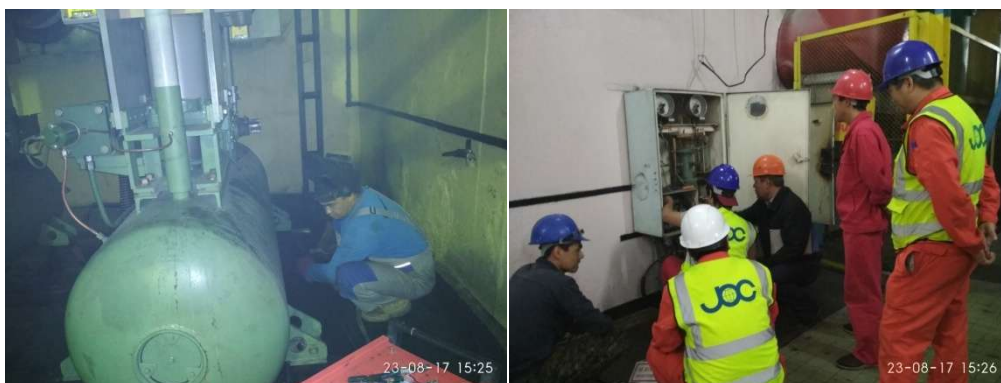
46. Во время осмотра не было обнаружено серьезных несоответствий, а те, незначительные несоответствия, которые были обнаружены, исправлены на месте соответствующими сотрудниками по ОТОСБ.

Рисунок 9. Работники китайской компании выполняют работы в СИЗ и требования ОТОС - август 2017 г.

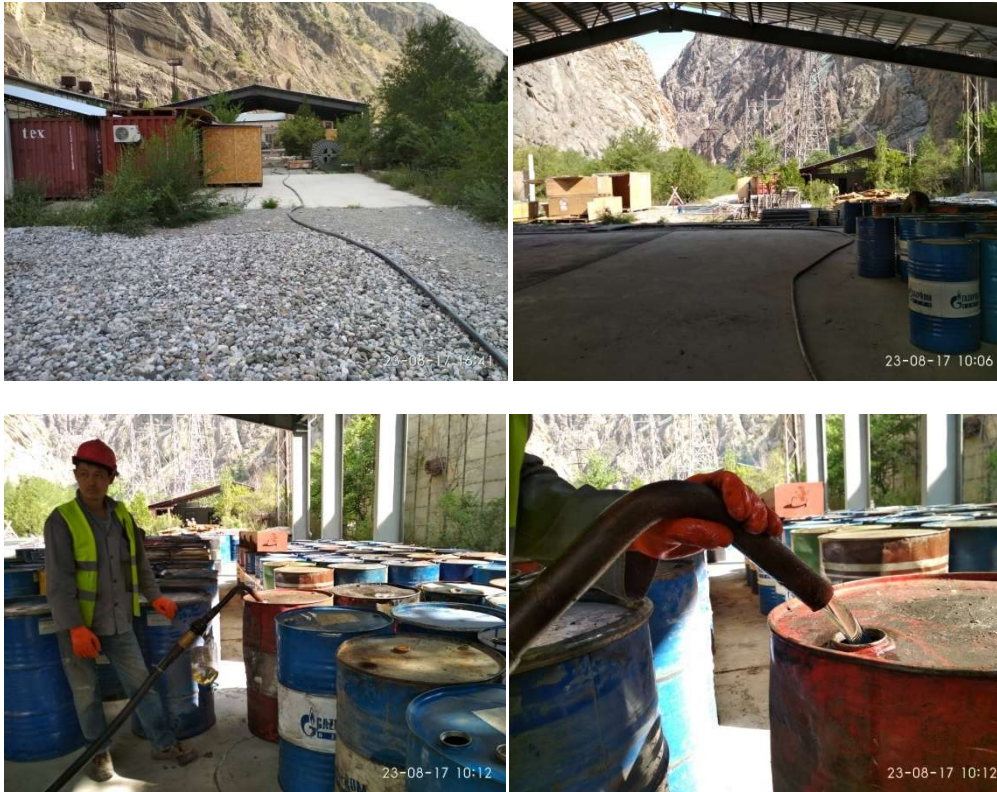
47. Как и планировалось, был установлен шланг для слива кабельного масла в бочки. Масло из кабеля сливалось в бочки с помощью шланга. Выбранный способ слива масла надежен, поскольку он снижает риски разливов масла и экономит время и силы рабочих. Никаких утечек масла не было и все работы были выполнены безопасно (см. [рисунок 10](#)). Масло, слитое с кабельной линии Агрегата 2, хранилось в бочках объемом 185 л (общим 32,5 тонн) на маслохранилище (См. [Приложение 2: Акт приемки услуг от 16 октября 2017 г. к Контракту №34-20/408 от 12 октября 2015 г.](#))

Рисунок 10. Слив масла кабельной линии 500 кВ Агрегата 2 Токтогульской ГЭС. Использование шланга для слива кабельного масла в бочку.

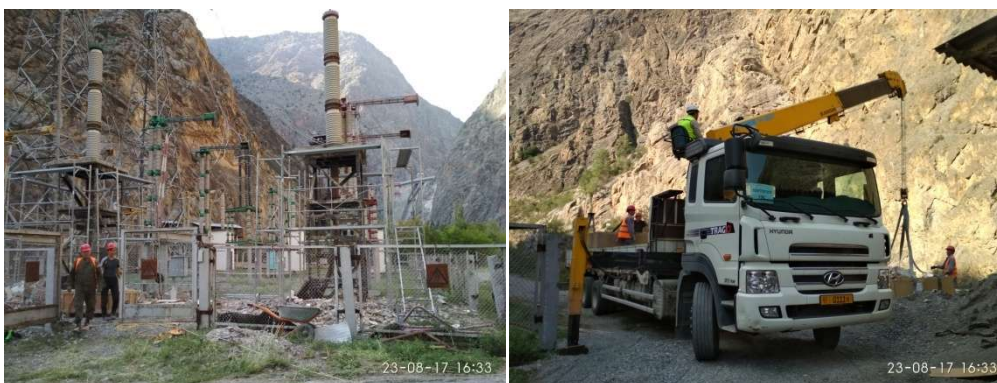
50. Разбор кирпичной кладки на Пункте перекидки выполнялся корейским консорциумом с соблюдением требований по ОТОСБ. Использованная тяжелая техника была в хорошем состоянии и без утечек масла.

Рисунок 11. Разбор кирпичной кладки на пункте перекидки Токтогульской ГЭС и использованная тяжелая техника.

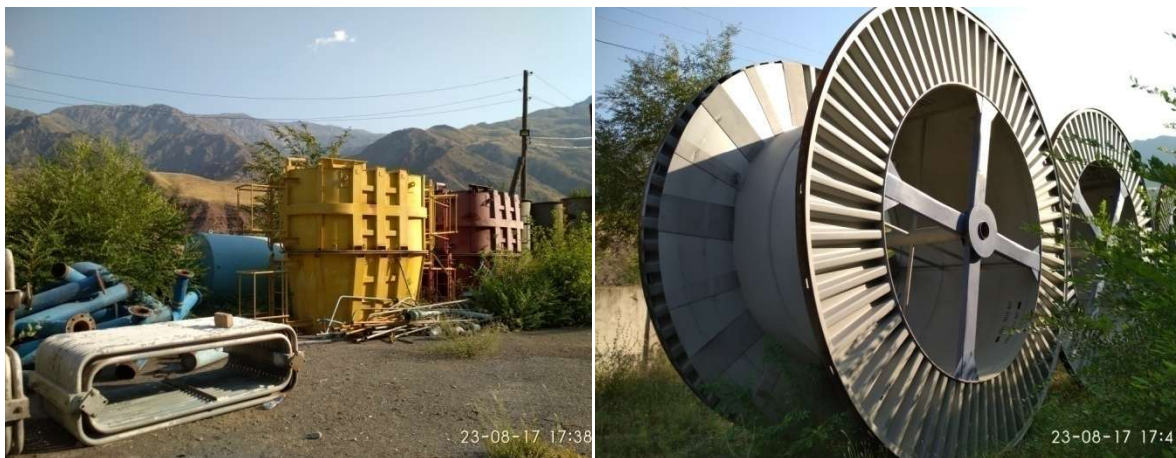
51. Для надлежащего управления строительным мусором во время реализации Проекта, Каскадом Токтогульских ГЭС был издан Приказ №498 «О хранении строительного мусора» от 3 июля 2017 года (Приложение 3.). Согласно данному Приказу, Подрядчики размещают строительный мусор на специальном участке склада №3 Токтогульской ГЭС (Рисунок 12.).

Рисунок 12. Хранение строительных отходов и металлолома на территории охраняемого склада №3 Токтогульской ГЭС – Статус на август 2017г.

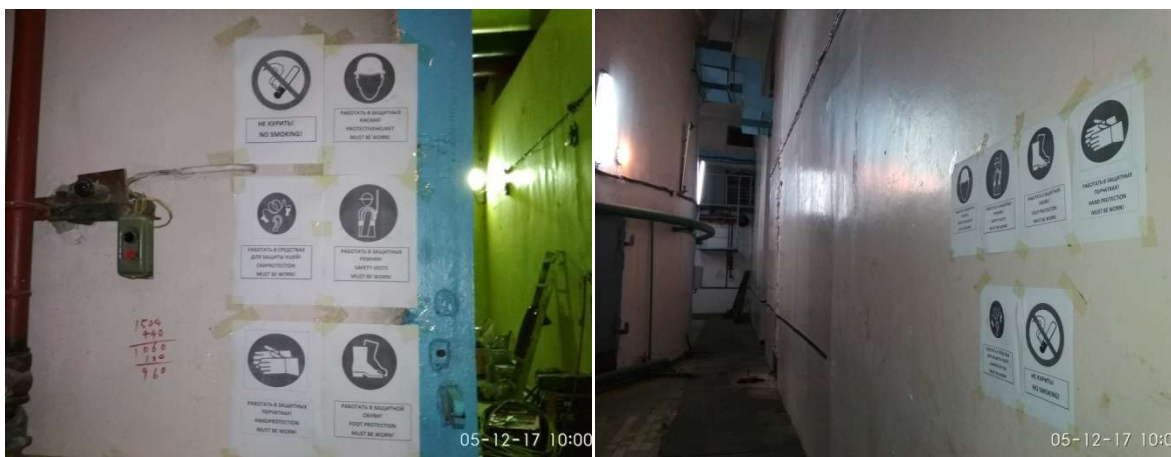
57. Во время посещения площадки не было обнаружено серьезных несоответствий. Все строительные площадки - чистые и хорошо организованы. Предупредительные знаки и таблички с инструкциями размещены на участках (Рисунок 14.).

Рисунок 14. Предупредительные знаки и таблички с инструкциями внутри Токтогульской ГЭС строительного подрядчика «ЮС» - статус на сентябрь 2017 года.

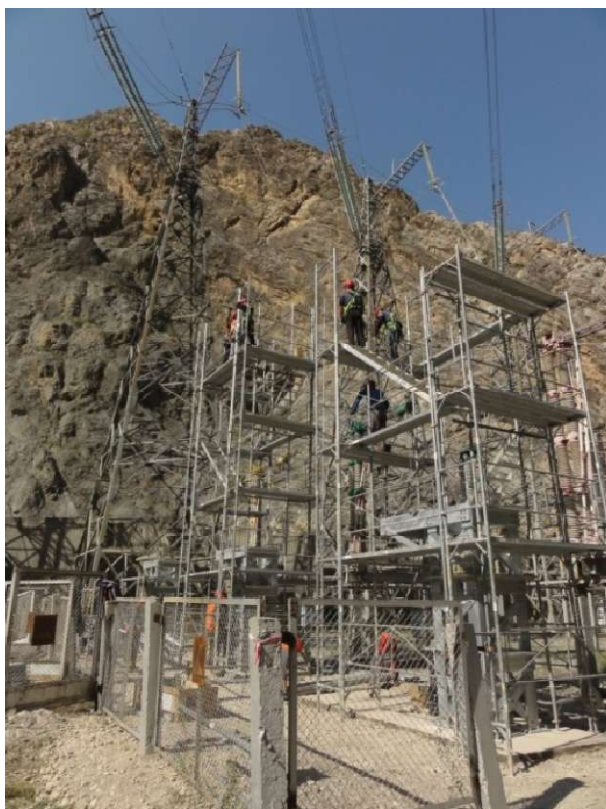
58. На участках внутри Токтогульской ГЭС выявлено, что рабочий персонал строительных подрядчиков соблюдает все требования безопасности. Все рабочие носят СИЗ во время работы на высоте, например, на площадке ОРУ рабочие носят и используют ремни безопасности (Рисунок 15, Рисунок 16).

Рисунок 15. Работа на высоте на распредустройстве НН - статус на сентябрь 2017г.

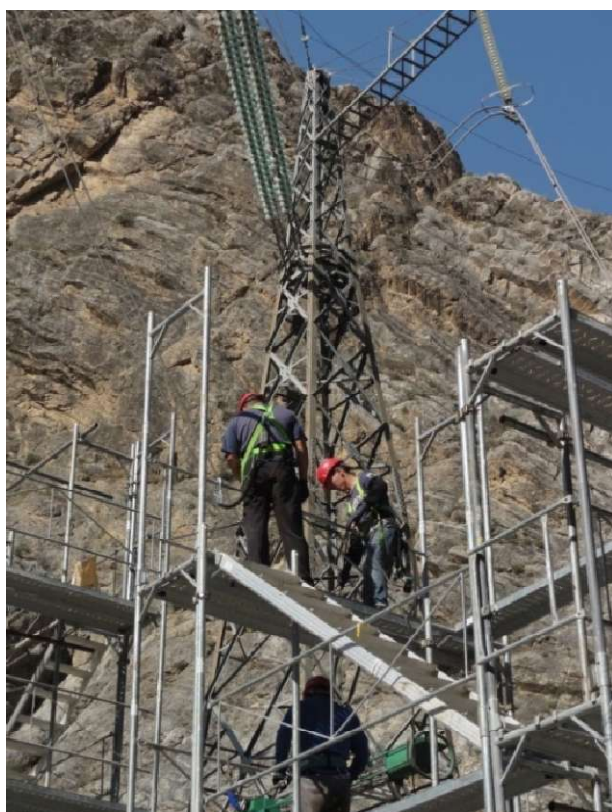
Рисунок 16. Рабочие носят и используют соответствующие ремни безопасности - статус на сентябрь 2017 г.

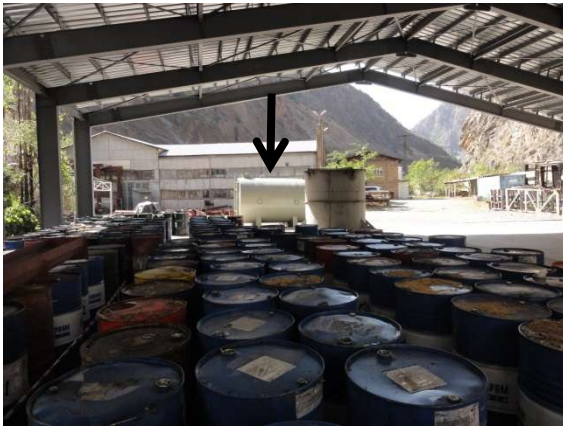
Рисунок 17. Емкость для трансформаторного масла из главного трансформатора Т2 (черная стрелка). Кабельное масло Агрегата 2 хранится в синих бочках - статус на сентябрь 2017 года.

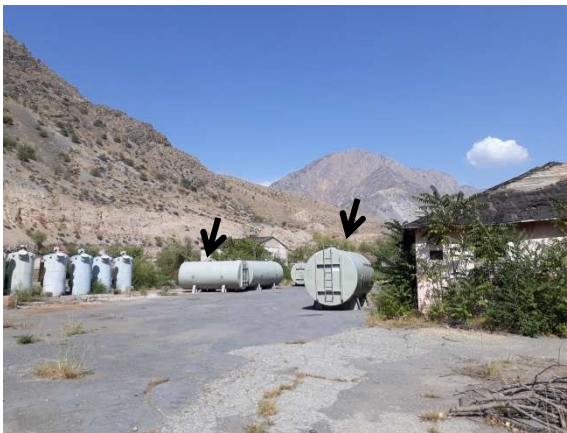
Рисунок 18. Резервуары для хранения старого трансформаторного масла в огороженном хранилище Токтогульской ГЭС - статус на сентябрь 2017 года.

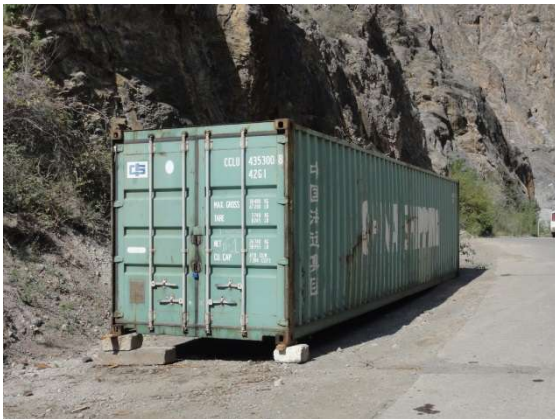
Рисунок 19. Контейнеры с кусками разрезанного кабеля агрегата 2 временно хранятся вдоль подъездной дороги к площадке Токтогульской ГЭС - статус на сентябрь 2017 года.

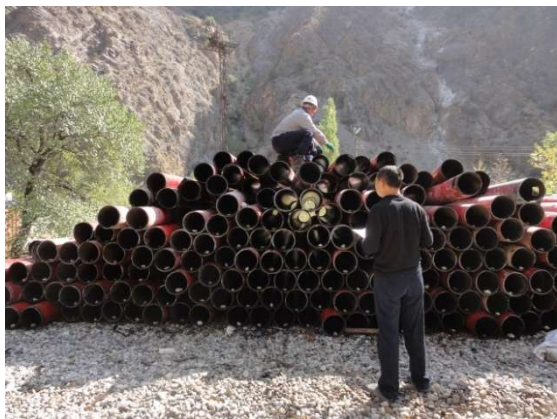
Рисунок 20. Демонтированные металлические трубы кабеля 500 кВ готовые к утилизации - статус на сентябрь 2017 года.

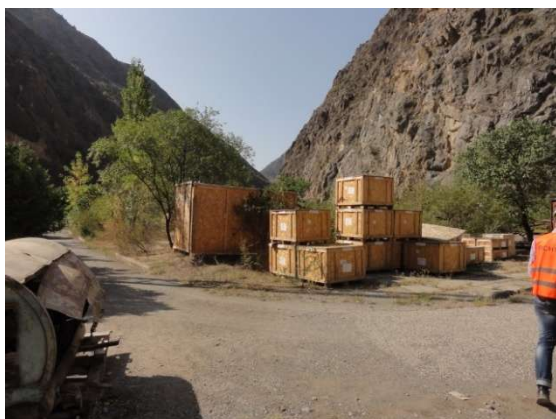
61. Куски разрезанного кабеля временно хранятся в контейнерах, установленных на складе Токтогульской ГЭС на огороженном и защищенном участке (Рисунок 23). Разрезанные металлические трубы кабеля 500 кВ, подготавливаются для вторичного использования. (Рисунок 20). Деревянная тара, использованная для доставки электрооборудования, временно хранится рядом с участком для металлолома (Рисунок 21).

Рисунок 21. Временное хранение пустой деревянной тары, использованной для доставки различного оборудования - статус на сентябрь 2017 года.

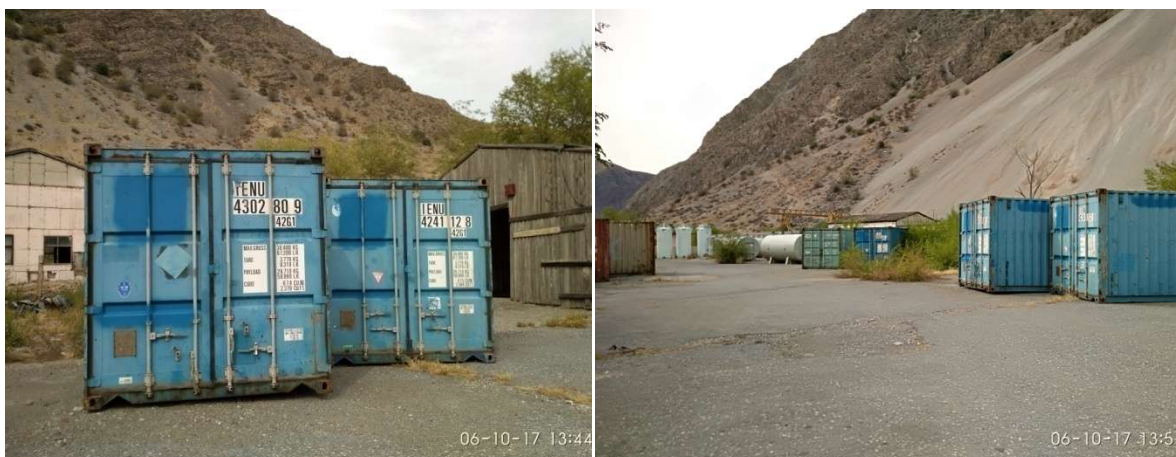
64. Демонтированный кабель 500 кВ агрегата 2 был разрезан и помещен в контейнеры с полным соблюдением требований по охране окружающей среды, здоровья, и безопасности. Эти контейнеры находятся на охраняемом и защищенном складе №3 Токтогульской ГЭС за пределами ГЭС до утилизации, где также находятся контейнеры с демонтированным кабелем 500 кВ Агрегата 3 (Рисунок 23.).

Рисунок 23. Металлические контейнеры, содержащие демонтированную кабельную линию Агрегата 2 Токтогульской ГЭС - статус на июнь 2017 года. Чистая окружающая зона - статус на октябрь 2017 года.

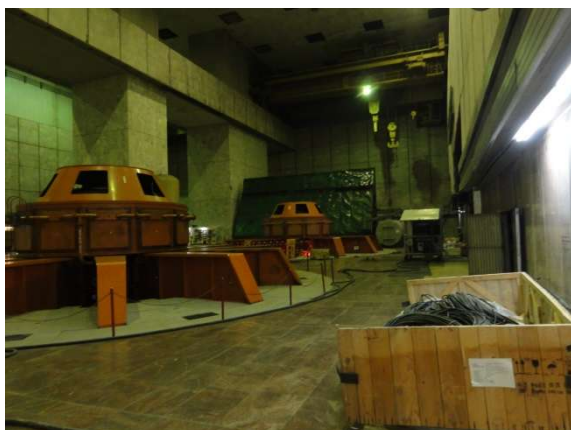
70. Все строительные площадки были чистыми и хорошо организованными (Рисунок 25). Предупредительные знаки и таблички с инструкциями находятся на рабочих участках.

Рисунок 25. Чистая строительная площадка на электростанции Токтогульской ГЭС - статус на декабрь 2017 года.

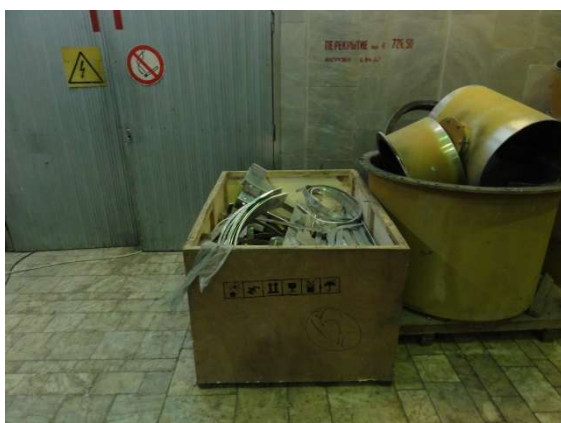
Рисунок 27. Тара для металлолома - статус на декабрь 2017 года.

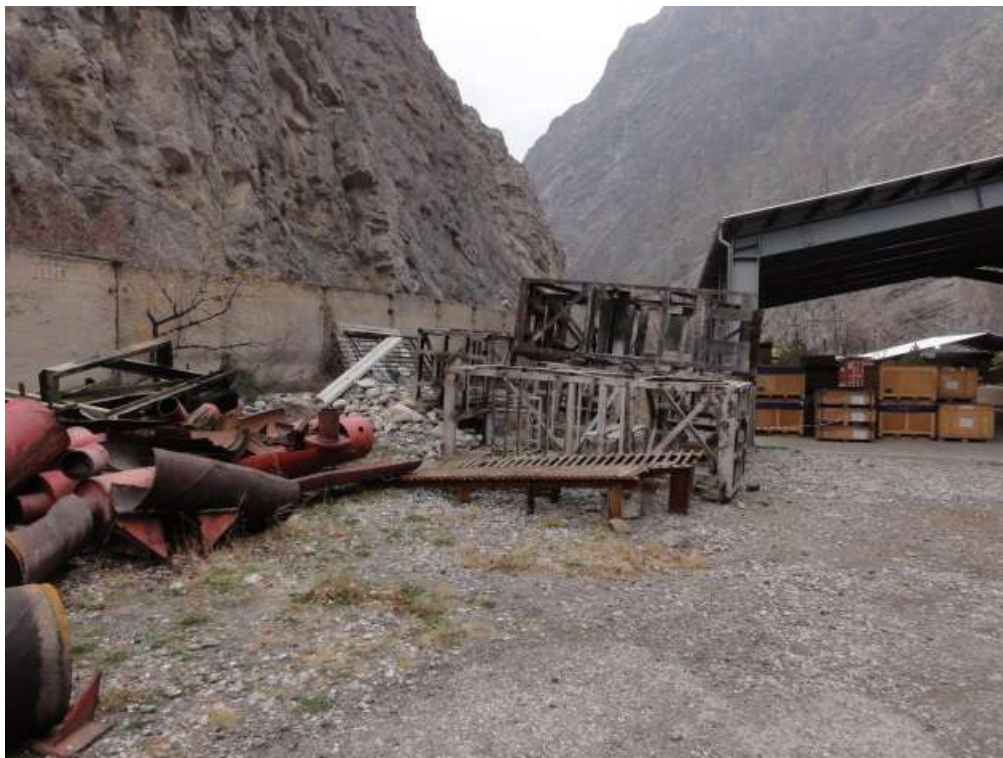
78. Металлические отходы также хранятся за пределами участка хранения металлолома вблизи хранилища масла (Рисунок 28).

Рисунок 28. Металлолом, временно хранящийся на территории хранилища - статус на декабрь 2017 года.

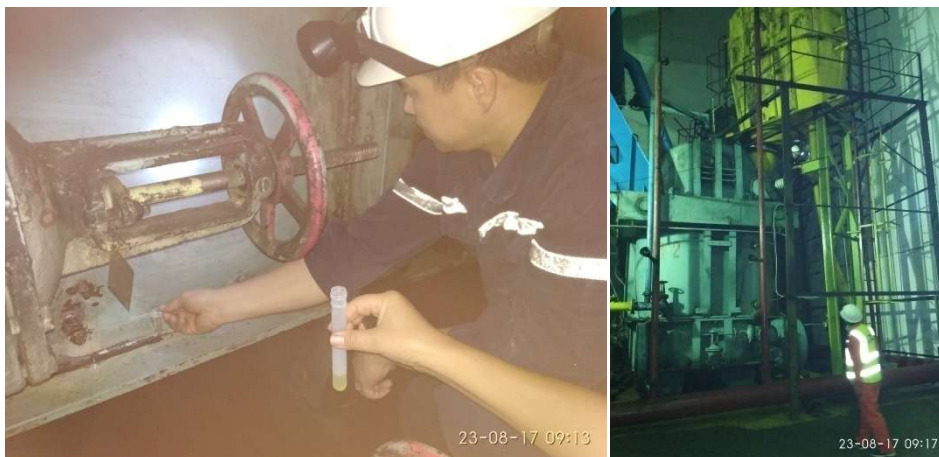
80. Во время отбора проб кабельного и трансформаторного масла персонал химической лаборатории Каскада Токтогульских ГЭС совместно с г-жой Ж. Молдосановой, отобрал 8 образцов из разных точек соответствующего оборудования: четыре образца из главного трансформатора Агрегата 2 (Рисунок 29.) и четыре образца из кабельной линии 500 кВ Агрегата 2 (Рисунок 30.). Испытание масла на ПХБ проводилось с помощью анализатора L2000DX (Рисунок 32.).

Рисунок 29. Отбор пробы масла с главного трансформатора Агрегата 2 Токтогульской ГЭС

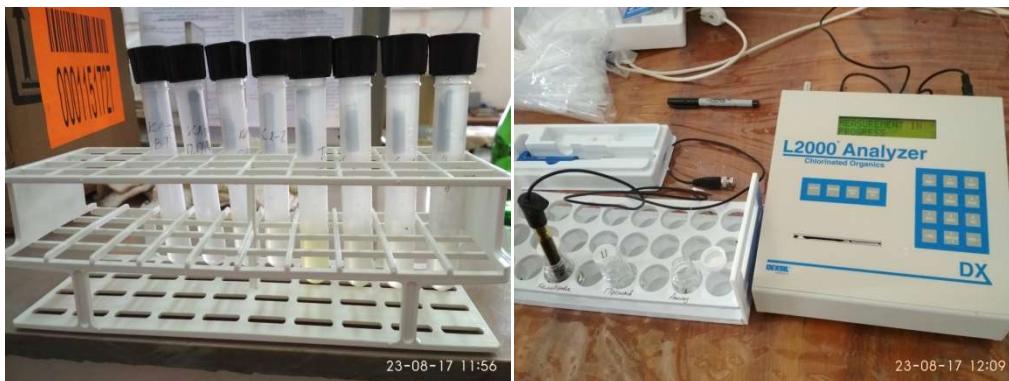
81. Образцы масла были проанализированы в тот же день с помощью анализатора L2000DX в химической лаборатории Каскада Токтогульских ГЭС (Рисунок 31.).

Рисунок 31. Образцы кабельного и трансформаторного масел, подготовленные к тесту с помощью анализатора L2000 DX.

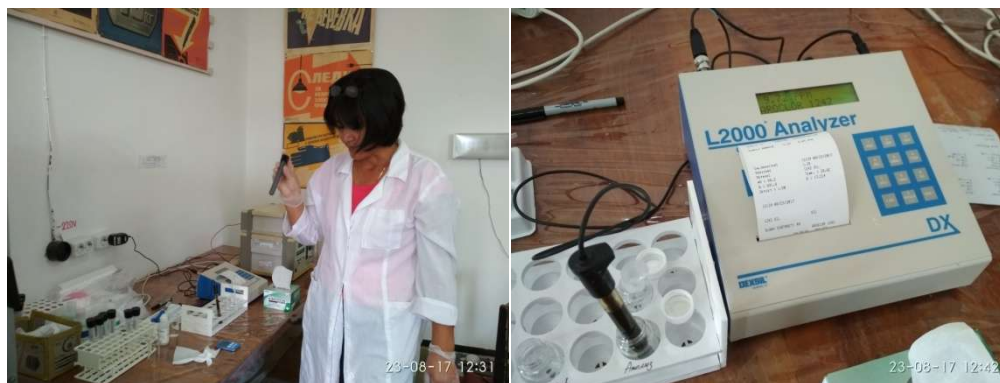
82. Все 8 проб были проанализированы на ПХБ персоналом химической лаборатории Каскада Токтогульских ГЭС. Результаты (см. таблицу 5 ниже) подтвердили предыдущие результаты анализов, сделанные в 2014 году, указанные в ПЭОПроекта.

Рисунок 32. Выполнение анализа масла на ПХБ персоналом Токтогульской ГЭС.

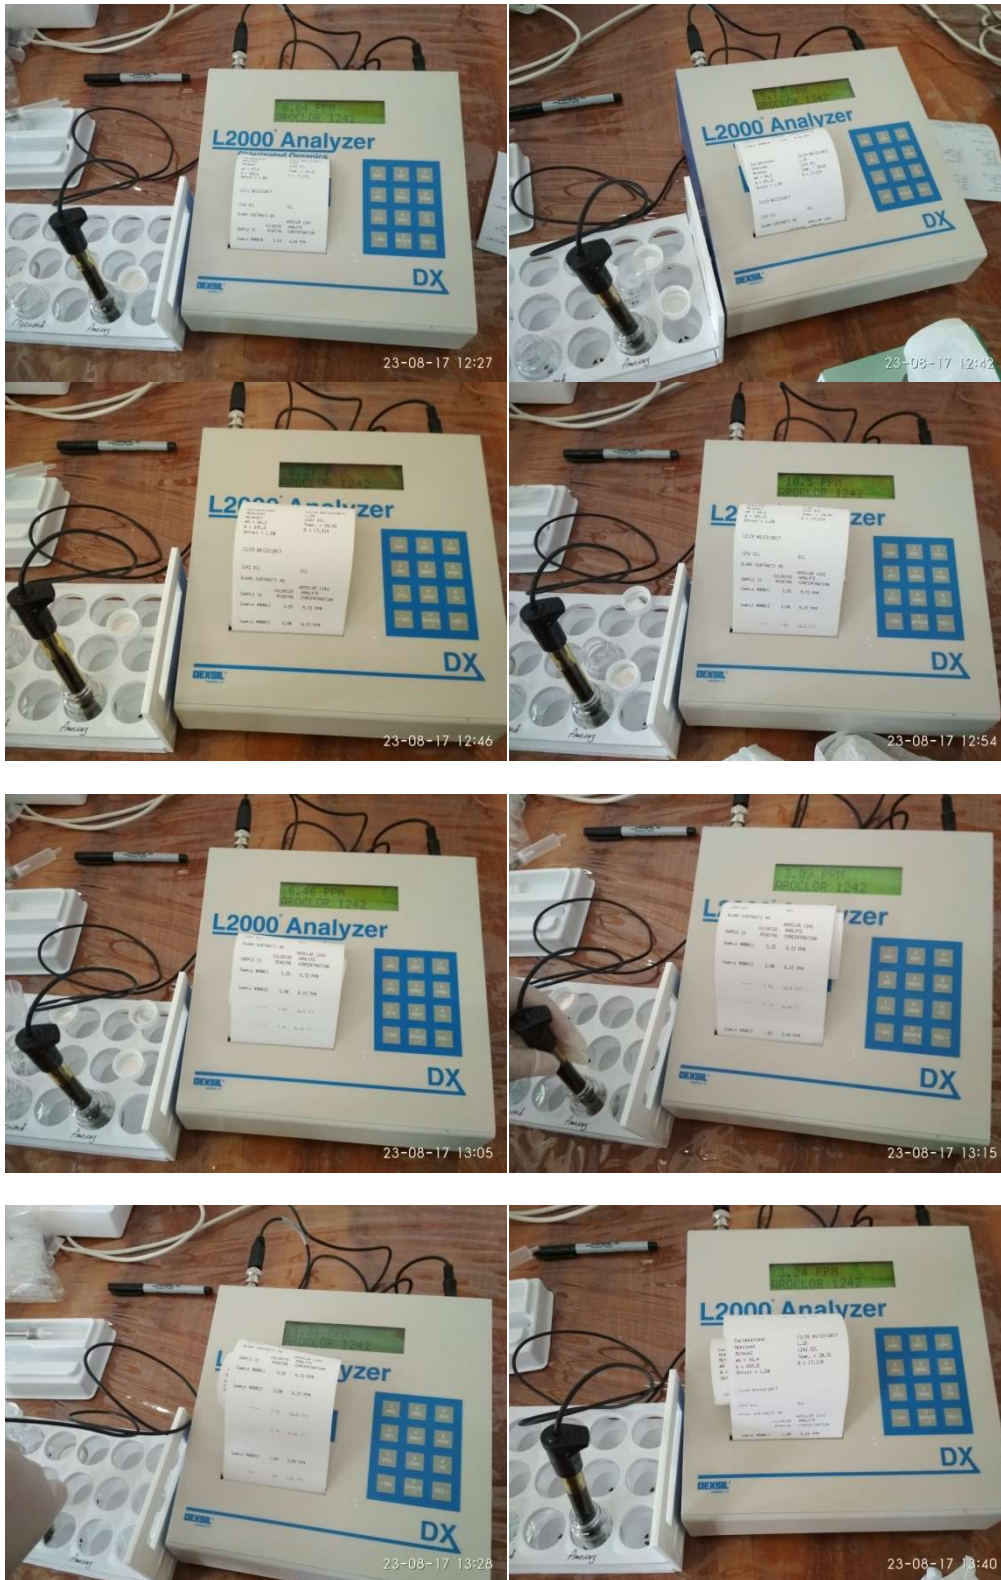
Рисунок 33. Автоматически созданные результаты анализов, проведенных анализатором L2000DX.

83. Концентрация ПХБ во всех образцах установлена ниже 50 ppm (мг/кг). Таким образом, эти масла можно считать незагрязненными ПХБ и никаких специальных мер по их обработке или утилизации не требуется. Сводный автоматически созданный результат анализов прилагается в Приложении 4.
