# Отчет по мониторингу окружающей среды

Полугодовой отчет

Январь 2023г. – июнь 2023г.

## **Кыргызская Республика: Проект реабилитации Токтогульской ГЭС. Фаза 2**

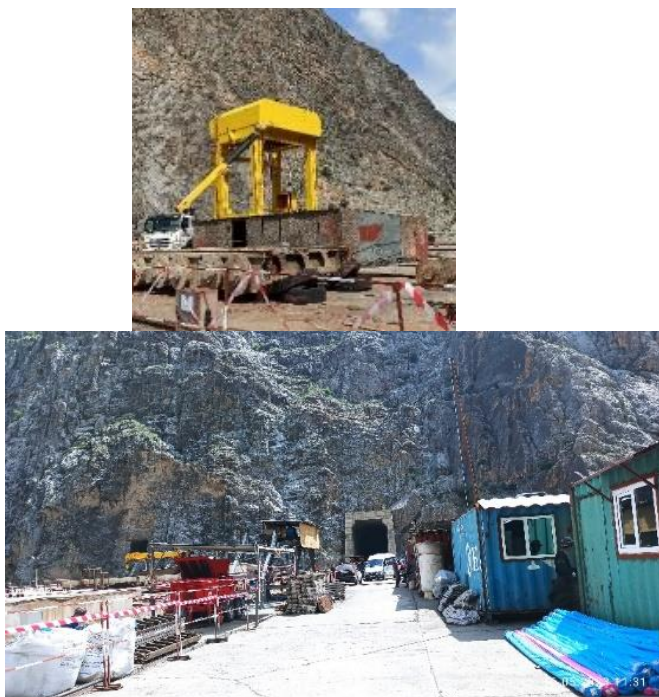
52. Рабочие участки были огорожены и убраны (*Фотография 2*). Ежедневно перед началом работ для строительно-монтажного персонала проводится инструктаж по требованиям ООСиТБ и утренняя зарядка (*Фотография 23*).

Фотография 2. Рабочие зоны СП ZMEC огорожены и убраны (статус в мае 2023 г.)

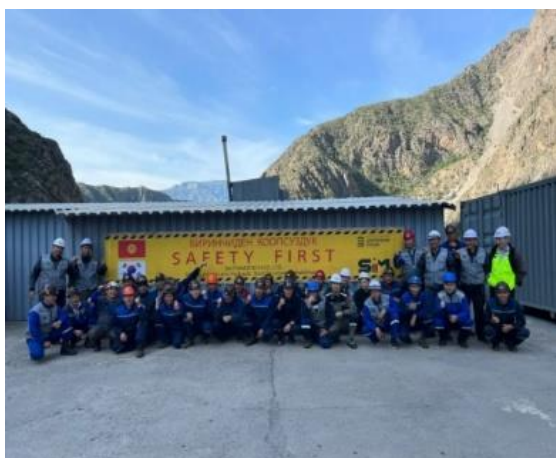
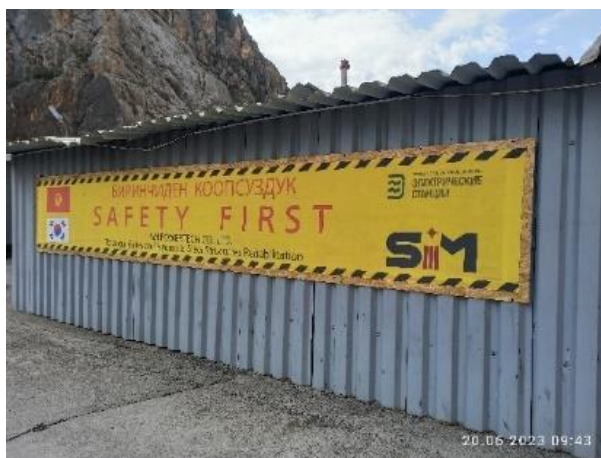
Фотография 3. Рабочий персонал СП ZMEC после инструктажа на фоне плаката по ТБ на участке (статус в июне 2023 г.)

53. Соответствующие информационные таблички были размещены на рабочих участках. Следует отметить, что информационные таблички по ООСиТБ на стройплощадке подрядчика ZMEC в достаточном количестве и очень информативны (Фотография 4). Рабочий персонал полностью обеспечен СИЗ (Фотография 3). Строительно-монтажные работы проводились в соответствии с требованиями по ООСиТБ.

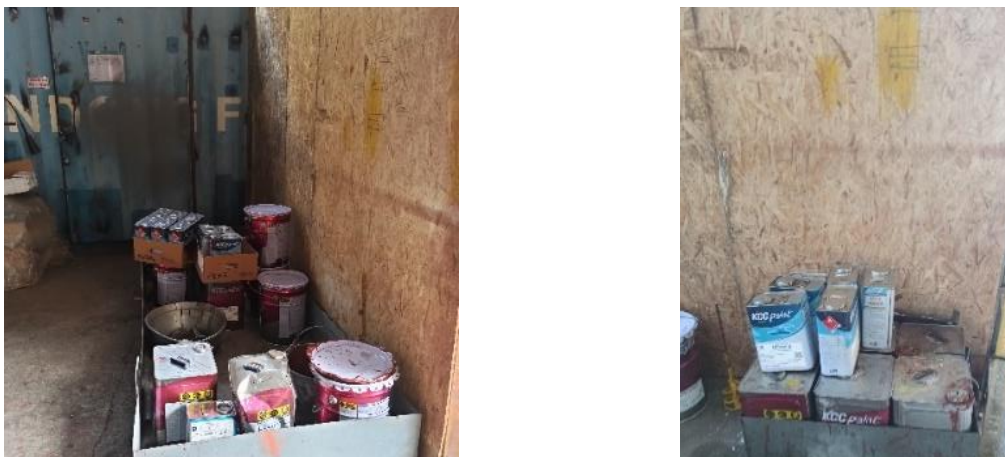
Фотография 6. Химикаты/краски хранились на стройплощадке СП ZMEC с дополнительной защитой (статус в мае и июне 2023 г.)

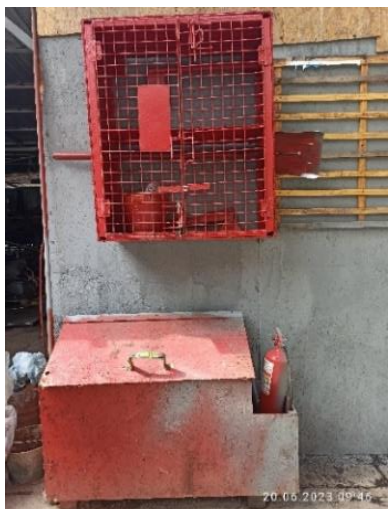
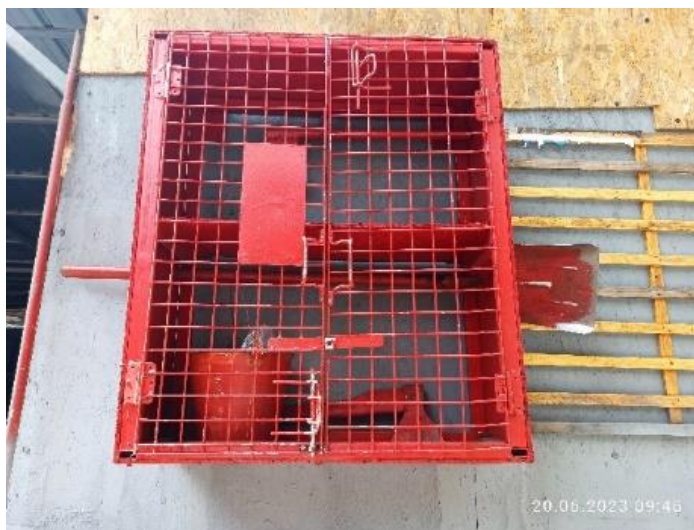
55. Рабочим на участке был предоставлен быстрый доступ к противопожарному оборудованию (Фотография 7). Биотуалеты доступны для рабочих на участке (Фотография 8).

Фотография 7. Противопожарное оборудование на стройплощадке СП ZMEC (статус в июне 2023 г.)

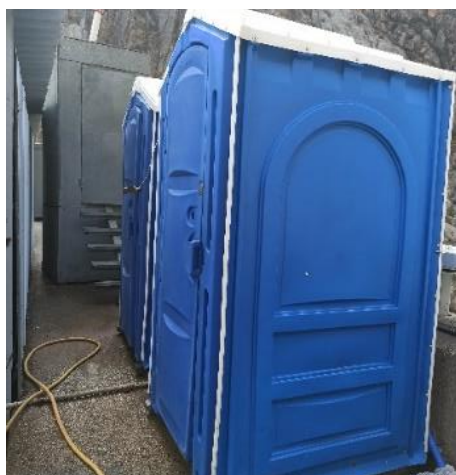
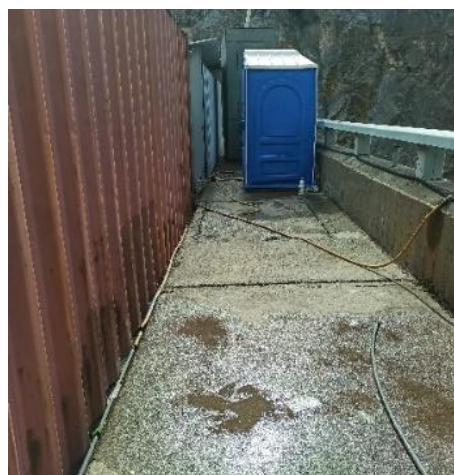
Фотография 8. Биотуалеты доступны для рабочих на рабочем участке СП ZMEC (статус в июне 2023 г.)

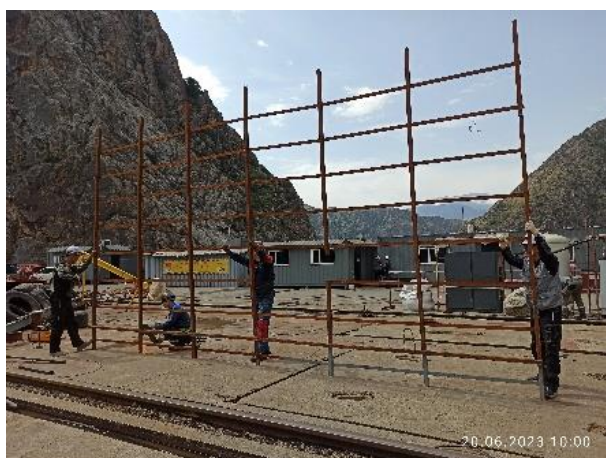
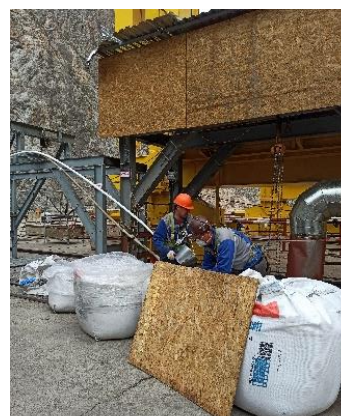
Фотография 9. Рабочий персонал СП ZMEC выполняет работы в СИЗ (статус в июне 2023 г.)

56. Рабочие полностью обеспечены соответствующими СИЗ (Фотография 9).

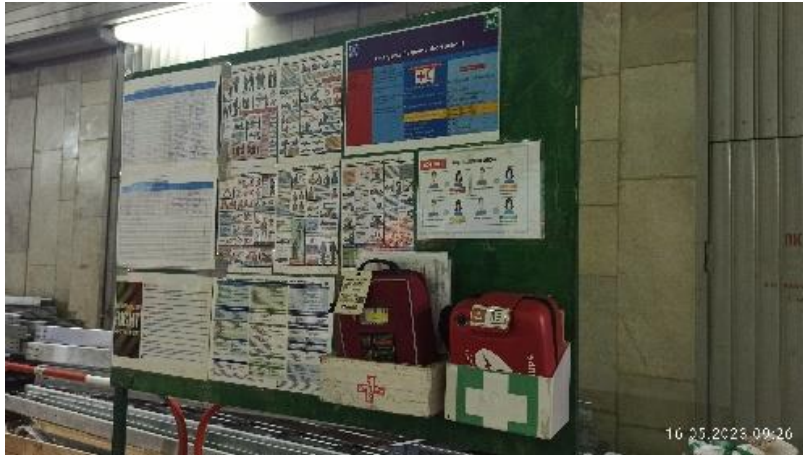
Фотография 10. Аптечки первой помощи доступны для рабочих СП GE на стройплощадке (статус в мае 2023 г.)

59. Рабочим СП GE, работающих на участках проекта, доступны аптечки первой помощи (Фотография 10).

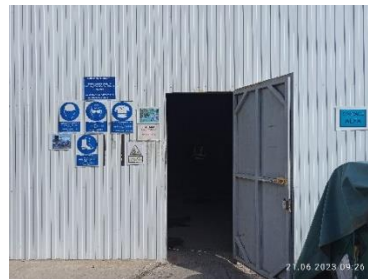
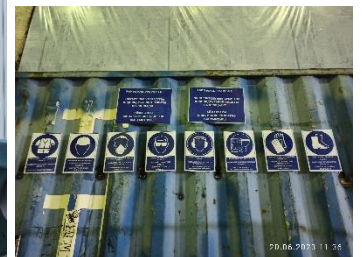
Фотография 11. Информационные таблички по ООСиТБ на рабочих участках СП GE (статус в июне 2023 г.)

60. Информационные таблички по ООСиТБ были размещены на всех рабочих участках проекта СП GE.

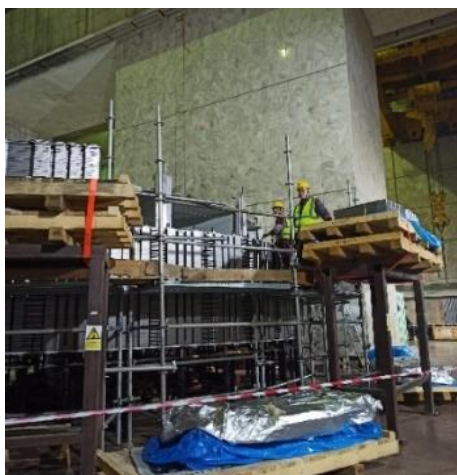
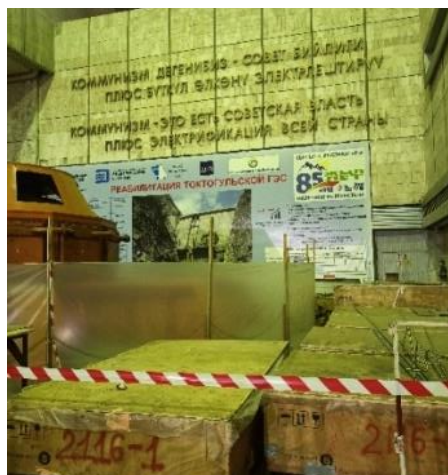
61. Рабочие зоны СП GE в машзале Токтогульской ГЭС были ограждены (Фотография 12). Рабочий персонал работал в СИЗ в полном объеме. Для рабочих, выполняющих работы в этой зоне, имеются пункты аварийного промывания глаз (Фотография 13, Фотография 16).

Фотография 12. Огороженные рабочие участки СП GE в машзале ТГЭС (статус в июне 2023 г.)

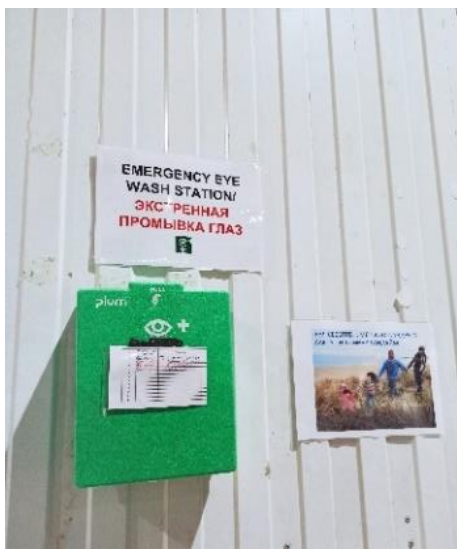
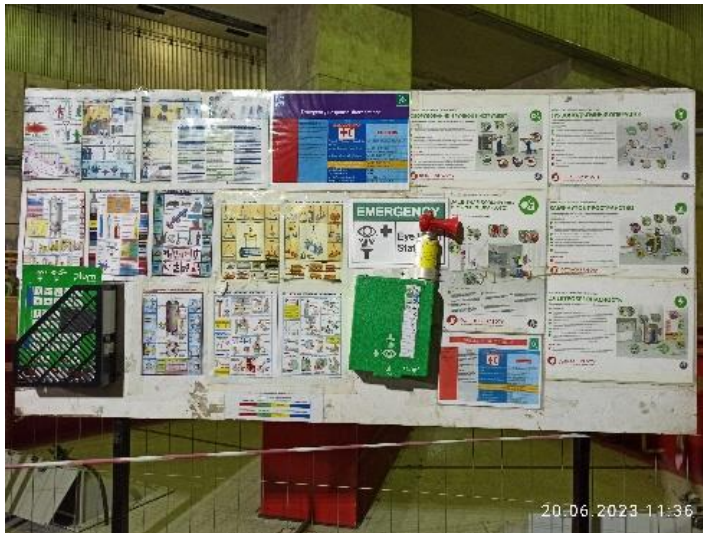
Фотография 13. Пункты аварийного промывания глаз для рабочих СП GE на стройплощадке (статус в июне 2023 г.)

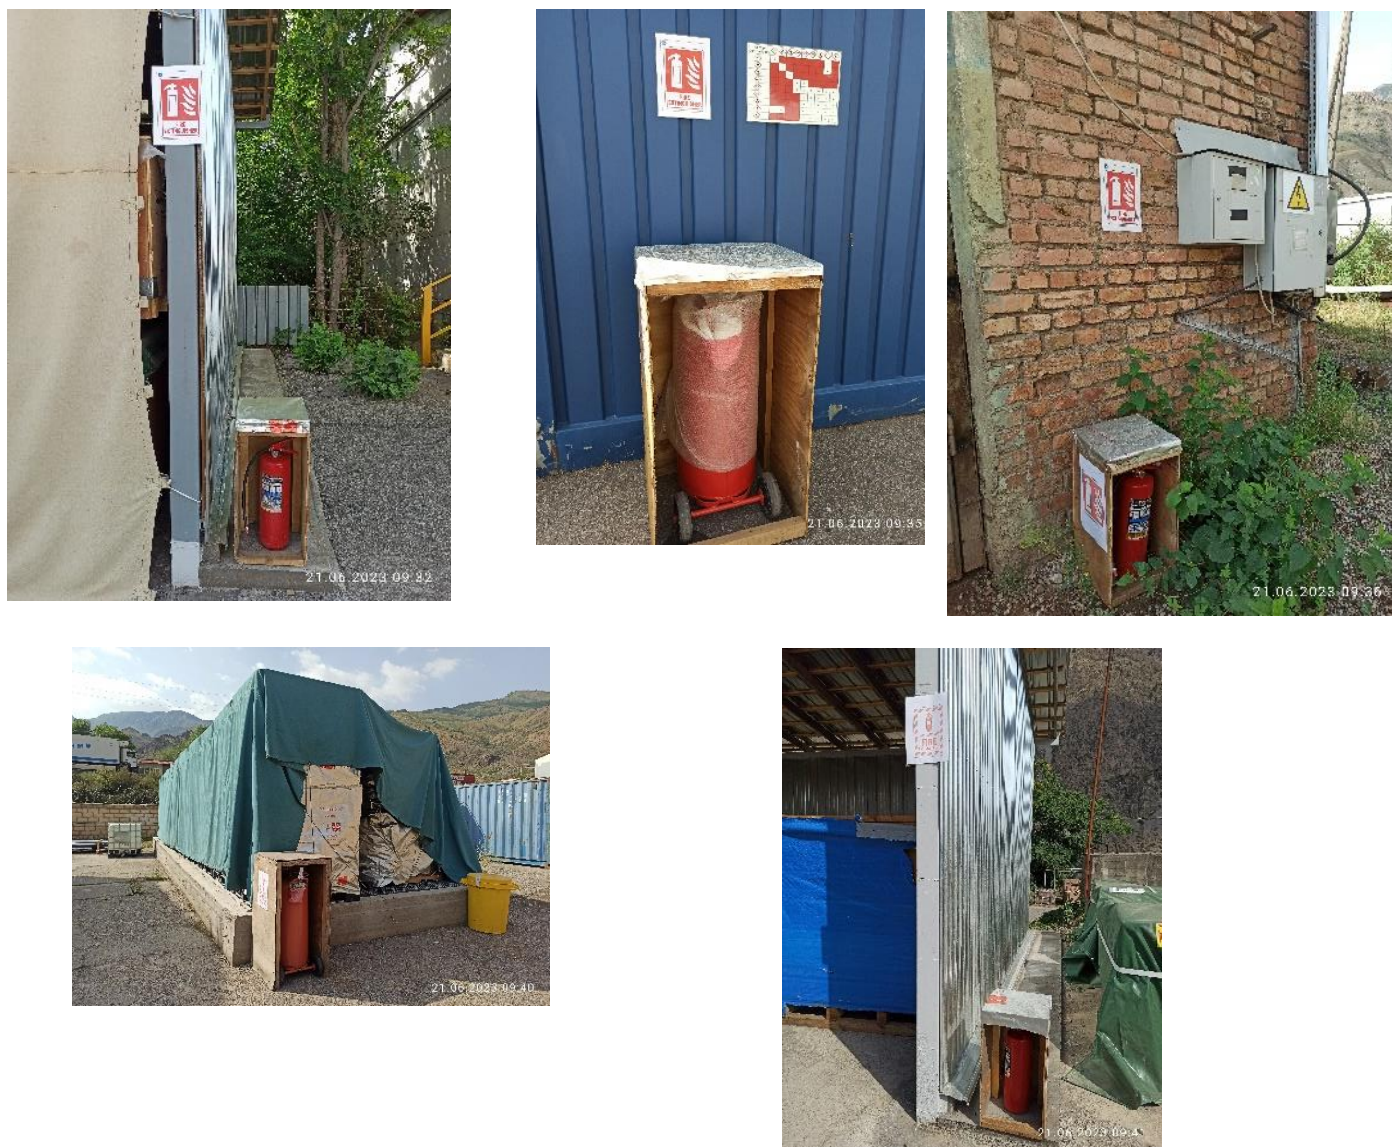
62. Соответствующие огнетушители были установлены. Баллоны с аргоном и пустые цилиндры хранились с информационными табличками (Фотография 14, фотография 15).

Фотография 14. Огнетушители, установленные на территории склада СП GE (статус в июне 2023 г.)

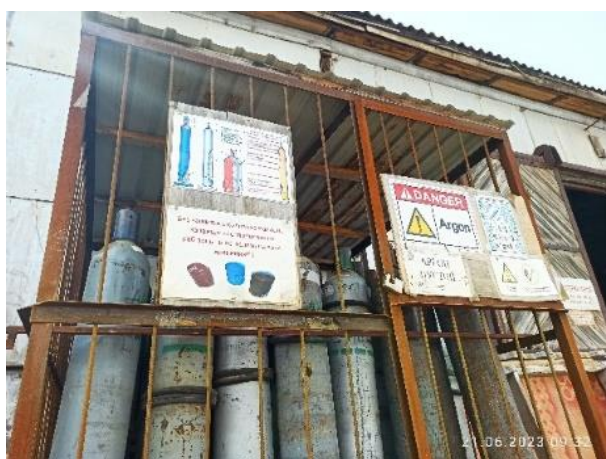
Фотография 15. Хранение пустых баллонов СП GE на стройплощадке (статус в июне 2023 г.)

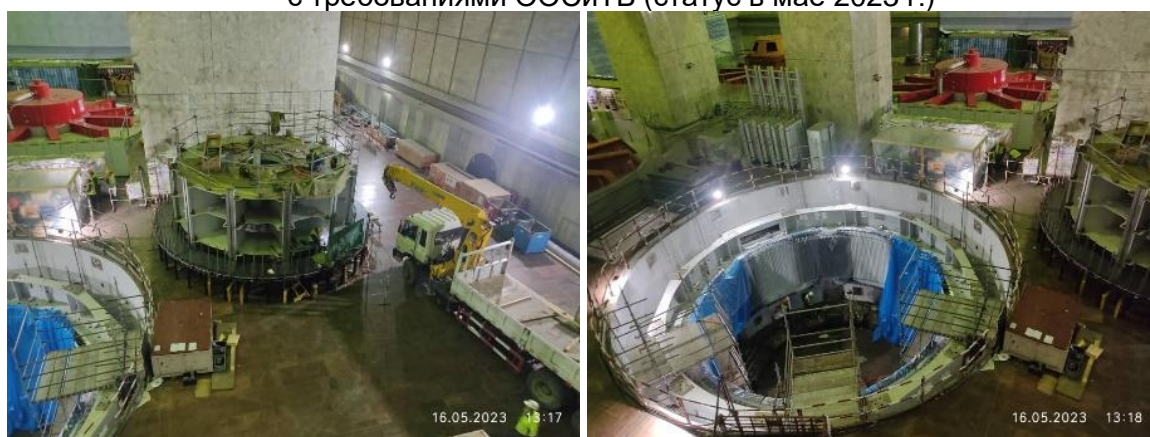
Фотография 17. Рабочий участок СП ГЕ в машзале ТГЭС (статус в мае 2023 г.)

Токтогульской ГЭС в машзале и складских помещениях, которые огорожены и имеют военизированную охрану. Строительные работы проводились СП GE и его подрядчиками с соблюдением мер по ООСиТБ (Фотография 17). Рабочий персонал был обеспечен соответствующими СИЗ. За отчетный период не произошло ни одного несчастного случая. В полевом офисе СП GE были проведены встречи со специалистами по ООСиТБ, на которых обсуждались вопросы реализации мероприятий по ООСиТБ.

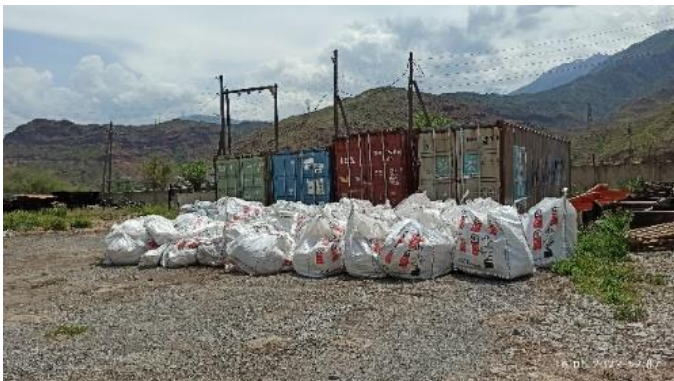
До

64. Проверен участок хранения асбестосодержащих отходов.

Асбестосодержащие отходы собирались в двойные мешки/мешки с асбестовой маркировкой на участке очистки асбеста Токтогульской ГЭС и транспортировались в специально отведенное место хранения на Токтогульской ГЭС. На площадке хранения имелись специальные контейнеры для асбестосодержащих мешков. Однако 16 мая 2023 года мешки были оставлены рядом с контейнерами под открытым небом (Фотография 18).

Фотография 18. Открытое хранение мешков с асбестосодержащими отходами на территории склада Токтогульской ГЭС (статус на 16 мая 2023 г.)

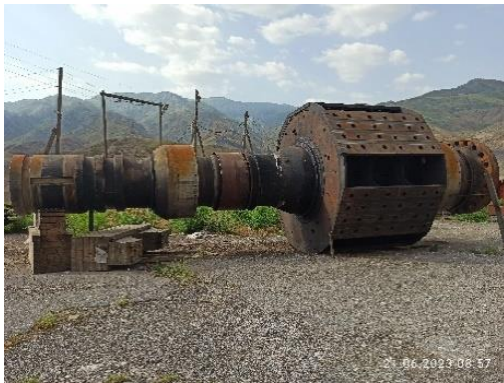
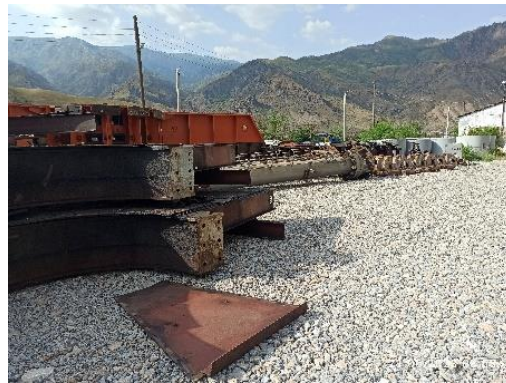
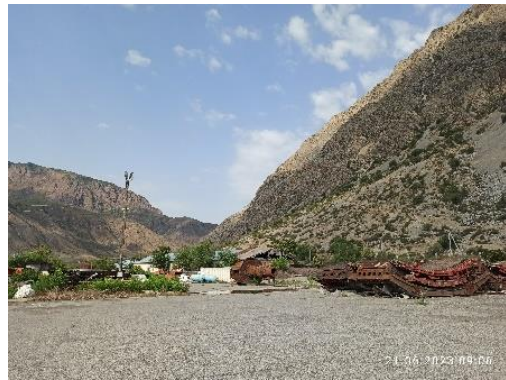
67. Демонтированное оборудование хранится на специально отведенной площадке Токтогульской ГЭС. Это частично заасфальтированная, огороженная, охраняемая территория, вход на которую запрещен (кроме служебного). При осмотре территории не было обнаружено разливов масла под демонтированным оборудованием (Фотография 22).

Фотография 22. Участок хранения демонтированного оборудования ТГЭС (статус в июне 2023 г.)

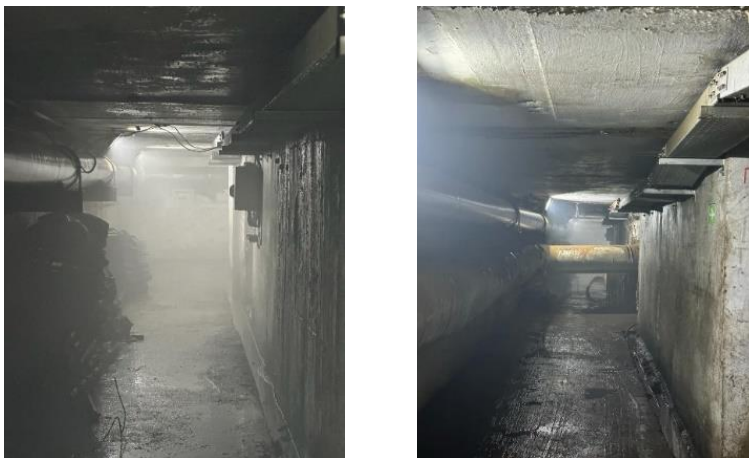
70. За отчетный период был выпущен один отчет о несоответствии, касающийся загрязнения воздуха в результате пескоструйных работ на турбинном водоводе ГА №3 на отм. 707. Пескоструйные работы выполнялись СП SM ZMEC (Фотография 25).
71. Подрядчик Пакета 2, компания GE, направила Заказчику официальное письмо от 23.06.2023 г. В связи с проведением пескоструйных работ, которые привели к запылению на отм. 707 м, 710 м и 713 м, это осложнило работу сотрудников «Таджик СГЭМ» и привело к остановке работ на указанных отметках.

*Фотография 25.* Загрязненный воздух на отм. 707 м при проведении пескоструйных работ СП ZMEC (статус в июне 2023 г.)

122. Для уменьшения загрязнения воздуха при проведении пескоструйных работ СП ZMEC установил дополнительную систему вентиляции от турбинного водовода на отм. 707 м до помещения ремонтного затвора отсасывающей трубы на отм. 732 м.

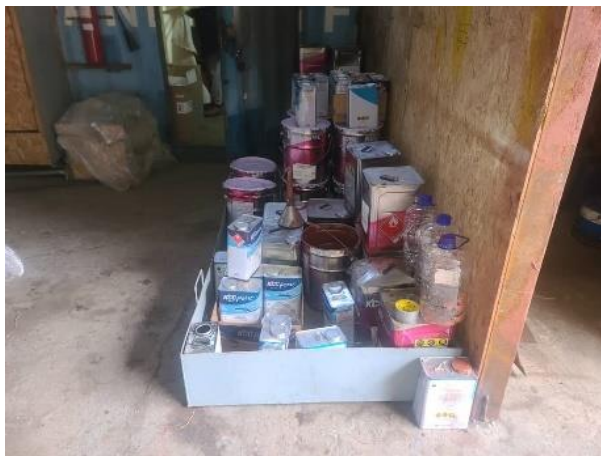
93. Склад химических веществ, в основном красок и растворителей, был оборудован дополнительными защитными поддонами (Фотография 26). На складе имелся противоразливной материал - песок.

*Фотография 26.* Дополнительный защитный поддон для химикатов на участке хранения СП ZMEC (статус в январе 2023 г.)

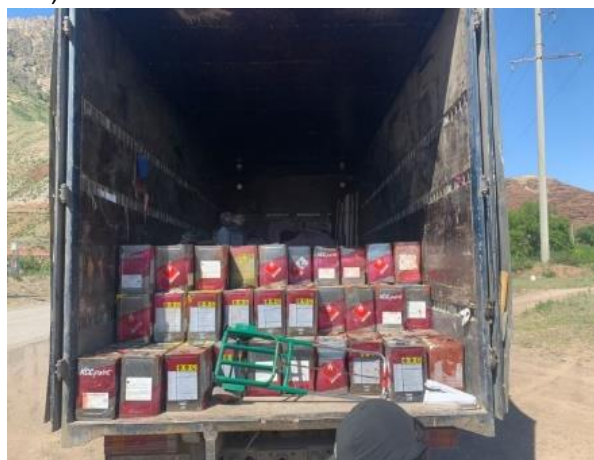
Фотография 30. Пустые банки из-под краски СП ZMEC переданы на утилизацию (статус в мае 2023 г.)

- Количество утилизированных пустых банок из-под краски составило 1849 кг. Вывоз пустых банок из-под краски был произведен 11 мая 2023 года в соответствии с договором между СП ZMEC и специализированной лицензированной местной компанией «Эко Комплекс» (Фотография 30) (Приложение 3).

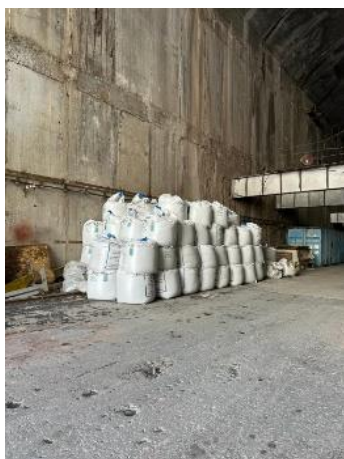
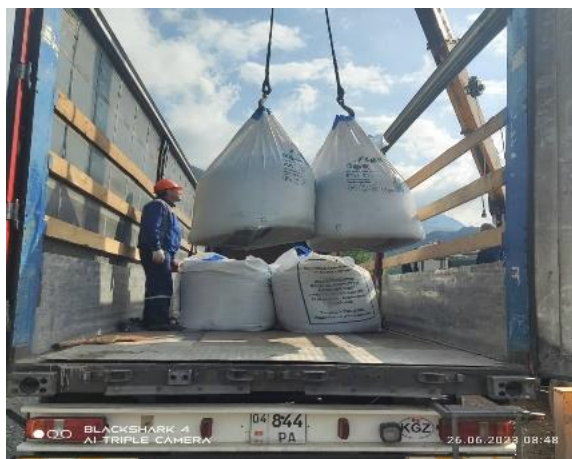
- Бытовые отходы были вывезены с площадки и утилизированы в соответствии с договором между SM Powertech и Каскадом Токтогульских ГЭС на вывоз ТБО.
  - После полного использования абразивные отходы утилизировались на полигоне в соответствии с договором. За отчетный период СП ZMEC утилизировал абразивные отходы **в количестве 192 т** (Фотография 31).

Фотография 31. Временное хранение абразивных отходов на стройплощадке СП ZMEC и транспортировка на утилизацию (статус в мае-июне 2023 г.)

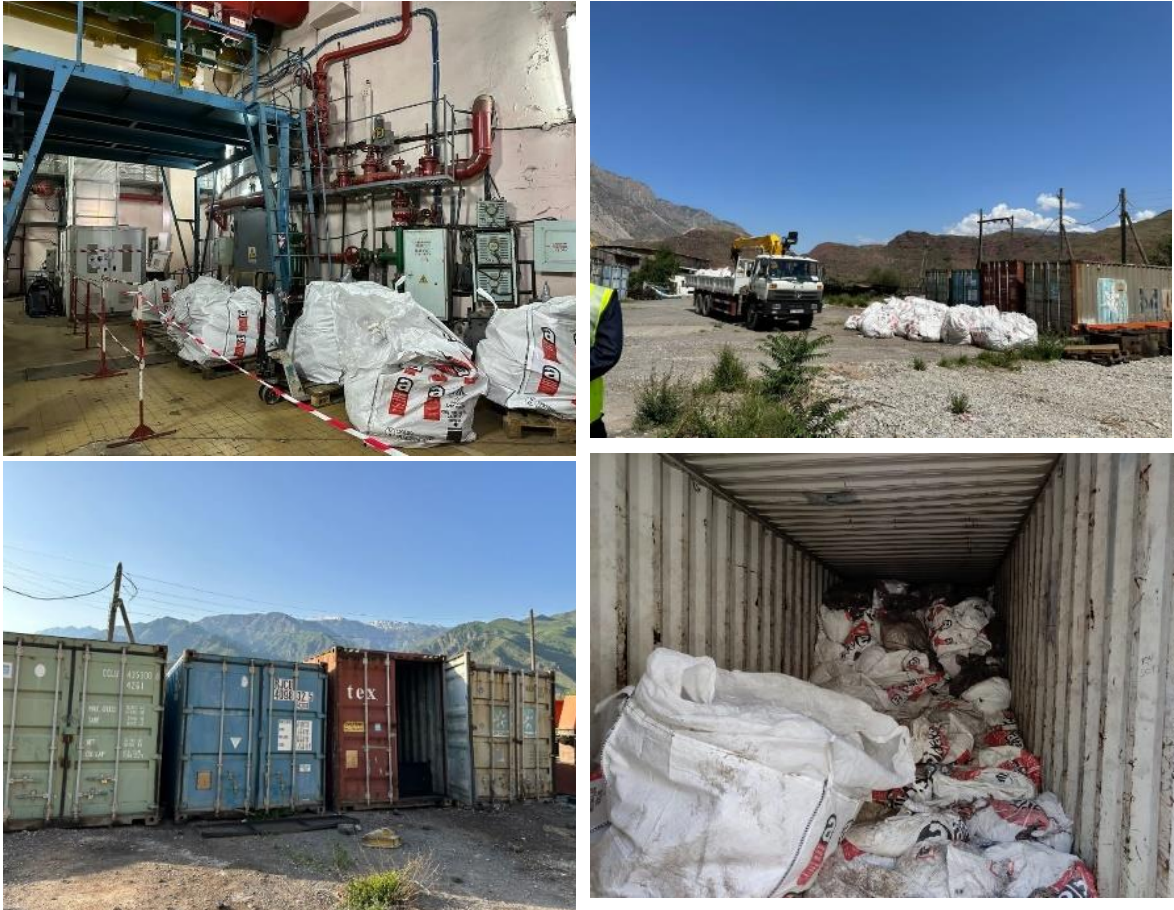
117. Асбестосодержащие отходы/демонтированные части оборудования, использованные СИЗ были помещены в надлежащие мешки для отходов и размещены на специально отведенном Заказчиком складе Токтогульской ГЭС. Хранение асбеста находится под ответственностью Заказчика. Все мешки с асбестосодержащими отходами хранятся в закрытых контейнерах (Фотография 32).

Фотография 32. Сбор и хранение мешков с асбестосодержащими отходами на специально отведенном участке хранения (статус в июне 2023 г.)

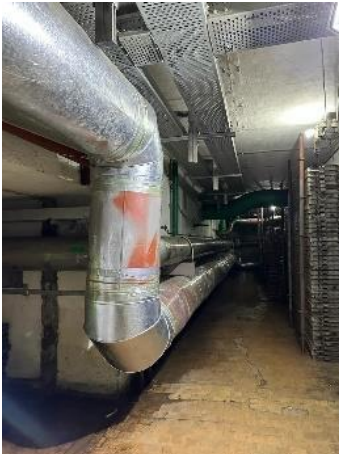
Фотография 33. Дополнительная система вентиляции СП ZMEC (статус в июне 2023 г.)

72. Несоответствие было устранено, и открытых вопросов, требующих корректирующих действий, не осталось. СП ZMEC принял соответствующие меры по данному вопросу: очистил загрязненные участки и использовал полиэтиленовую пленку при проведении пескоструйных работ, установил дополнительную систему вентиляции (Фотография 33).

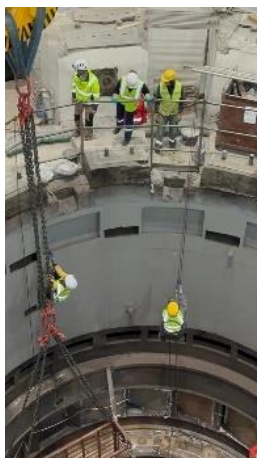
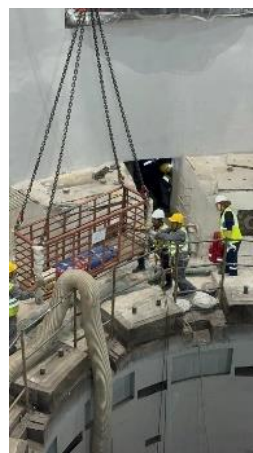
Фотография 38. Учение по действиям в чрезвычайных ситуациях СП GE (статус в мае 2023 г.)

147. Имеется 3 пункта сбора и один альтернативный на случай наводнения.
148. За отчетный период СП GE провел 5 учений по действиям в чрезвычайных ситуациях (Фотография 38).

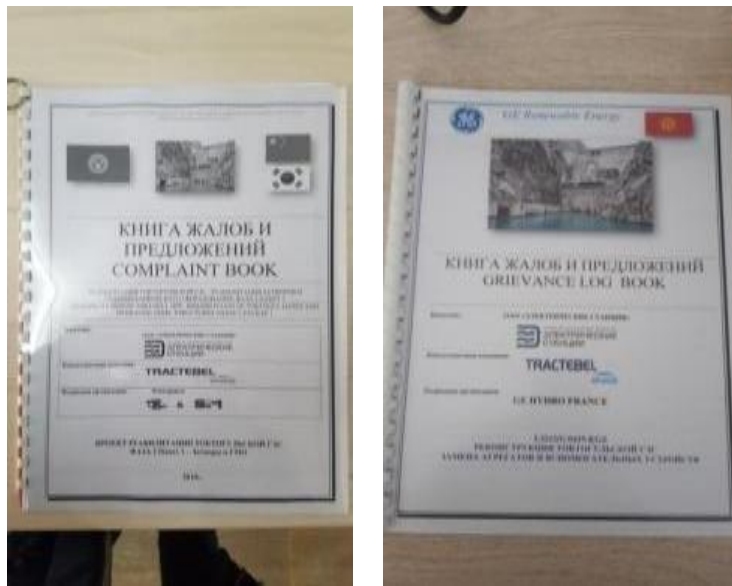
Фотография 39. Книги жалоб в полевых офисах строительных подрядчиков (статус в июне 2023 г.)

151. МРЖ полностью реализован и управляется ГРП. Были созданы книги жалоб. Оба строительных подрядчика имеют книги жалоб на местах/в офисах стройплощадок (Фотография 39).

152. Согласно отчетной информации СП GE и СП ZMEC за отчетный период (включая проверку на стройплощадке для ZMEC) жалоб не поступало ни со стороны рабочих, ни со стороны населения. Книги жалоб были заполнены соответствующим образом (Фотография 39).

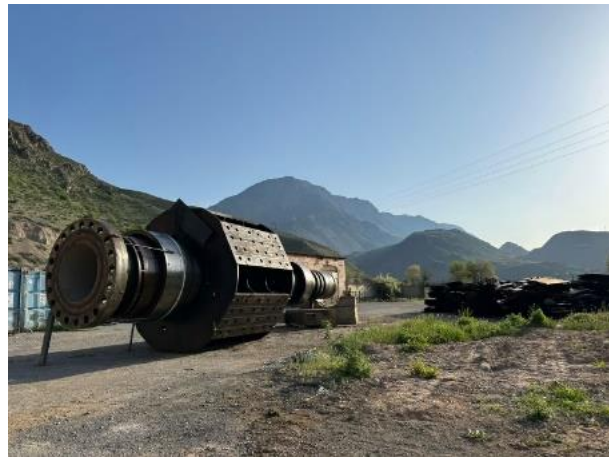
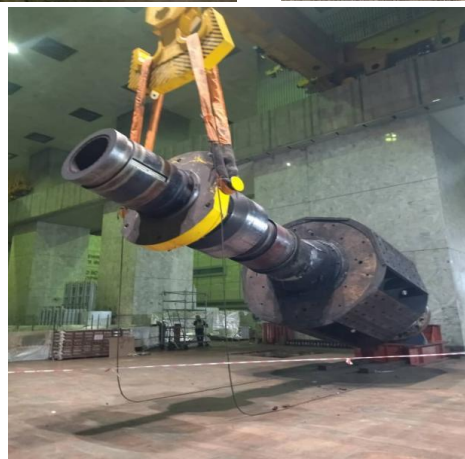
*Фотография 41. Перемещение демонтированного оборудования с ГА №2 на склад Заказчика (статус в апреле 2023 г.)*

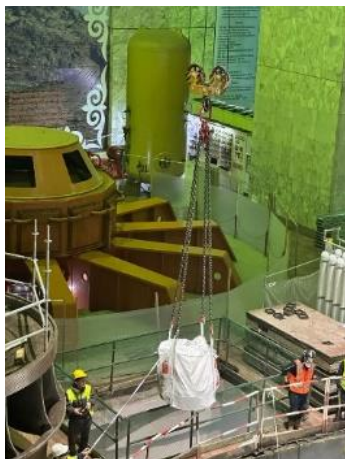
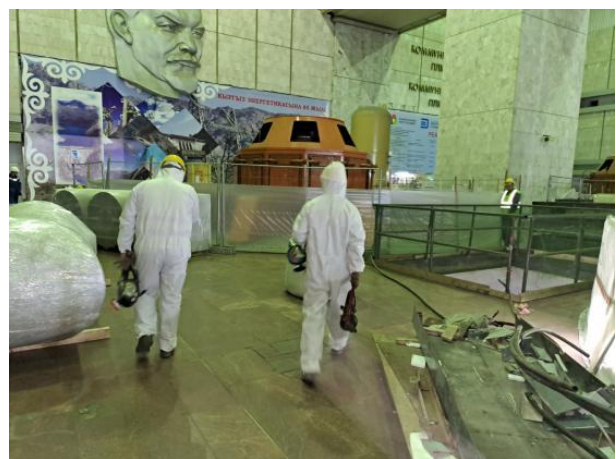
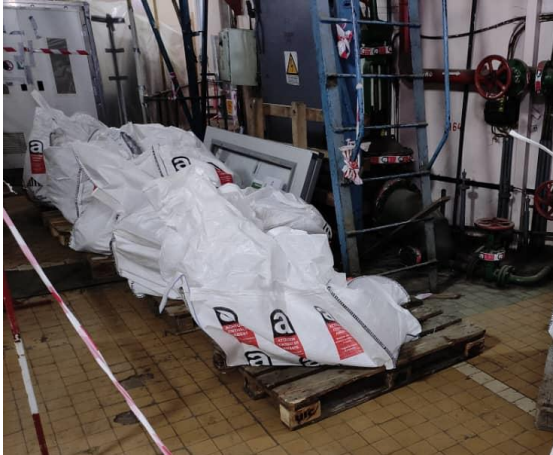
Фотография 42. Удаление асбестосодержащих отходов и работы по очистке асбеста (статус в марте, апреле 2023 г.)

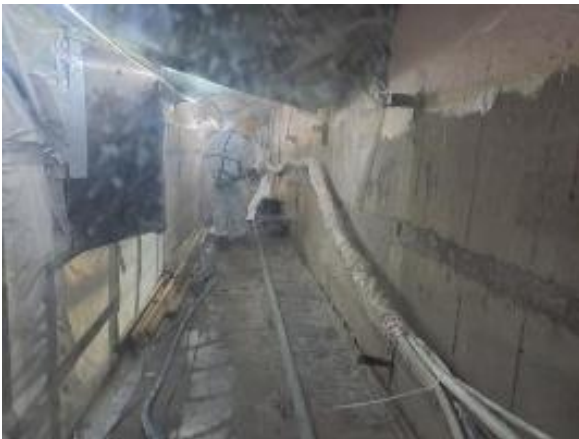
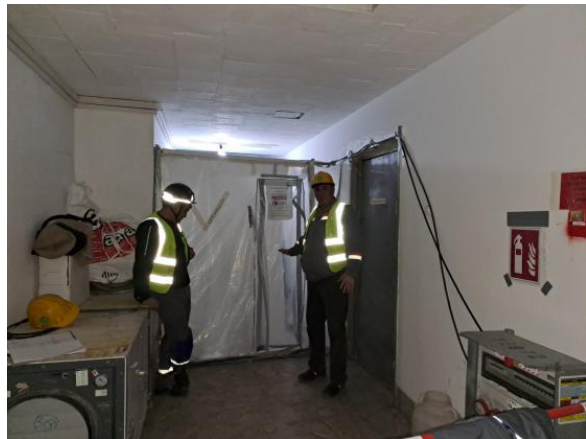
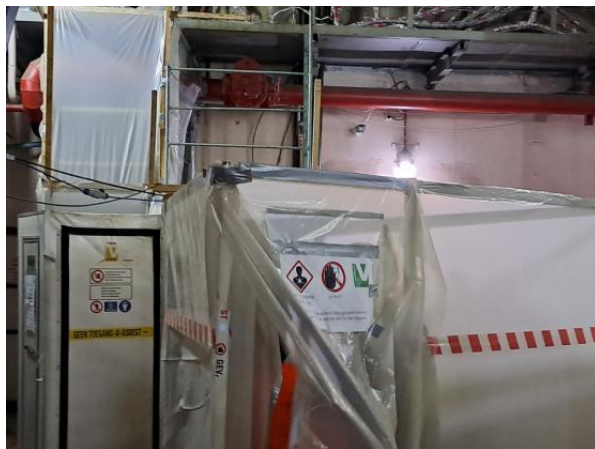
Фотография 43. Очистка асбеста с кабельной галереи системы вентиляции (статус в апреле 2023 г.)

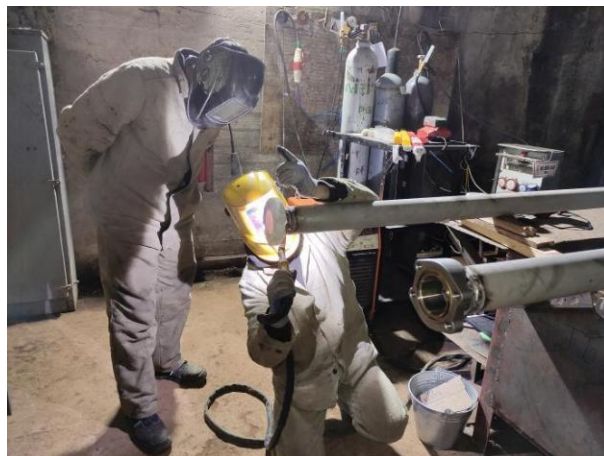
*Фотография 45.* Сварочные работы фланцев трубопровода на отм. 740 м (статус в апреле 2023 г.)

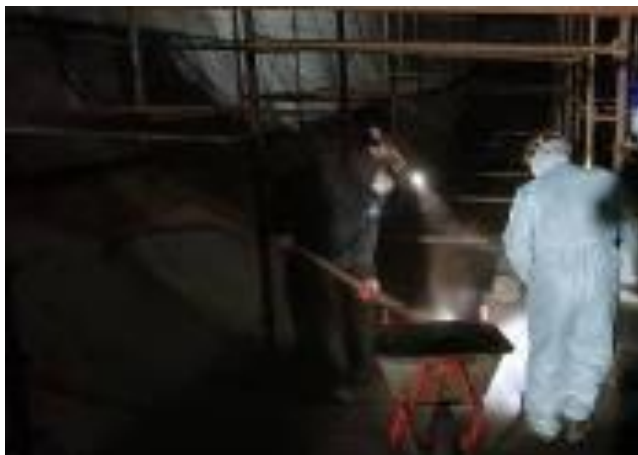
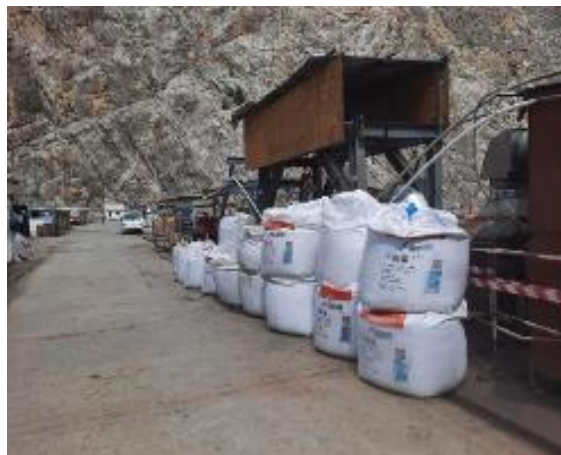
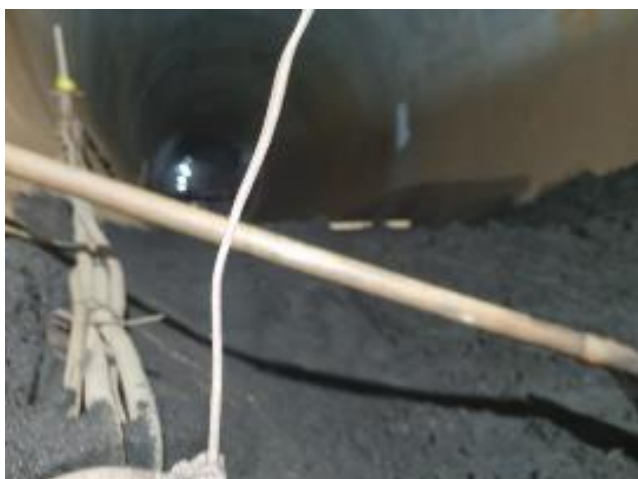
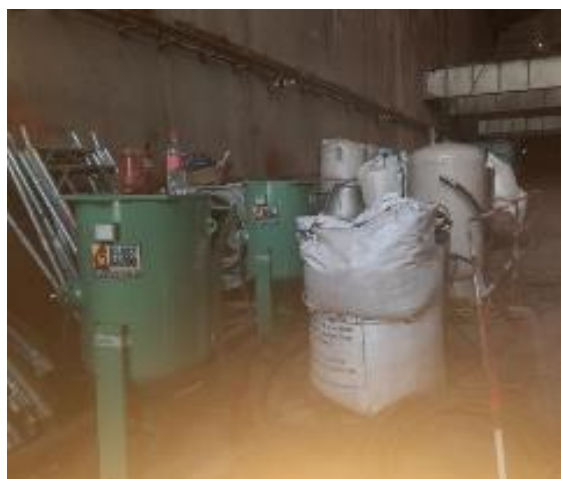
Фотография 47. Пескоструйная обработка турбинного водовода ГА №3.  
Транспортировка абразивных отходов на полигон (статус в мае-июне 2023 г.)

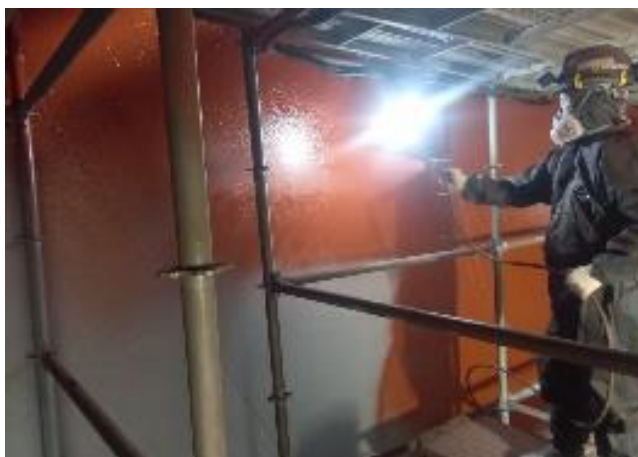
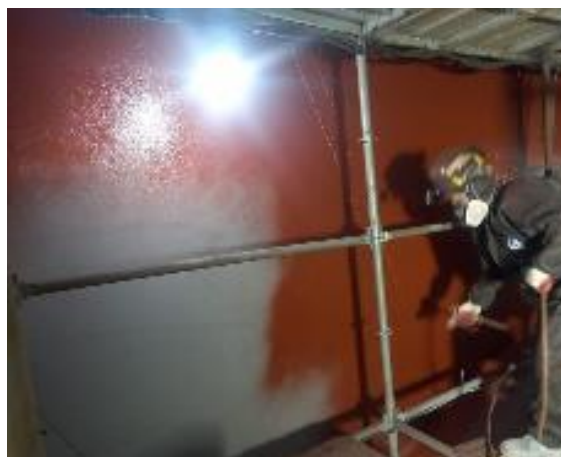
Фотография 48. Покрасочные работы на турбинном водоводе ГА №3 (статус в  
апреле 2023 г.)

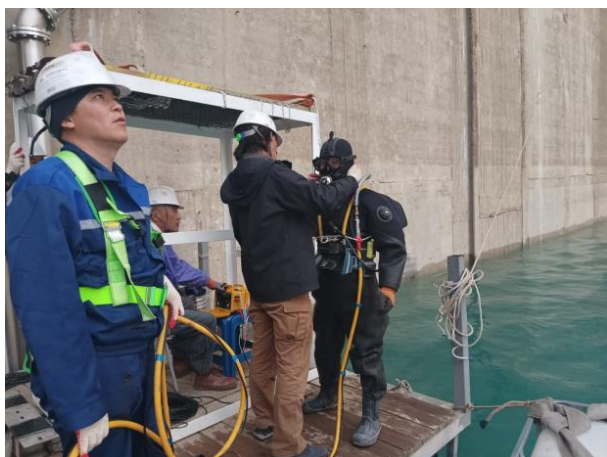
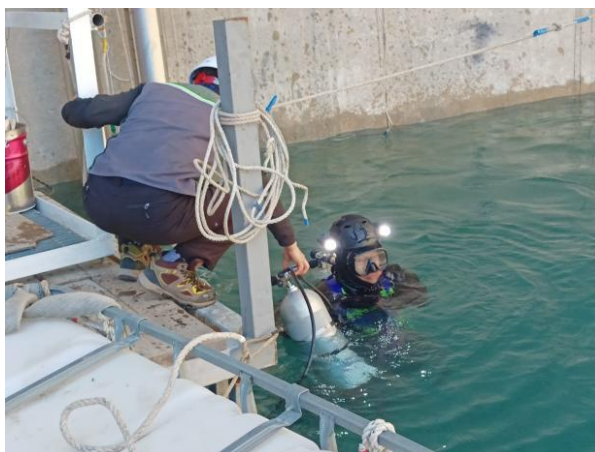
*Фотография 49.* Водолазные работы - монтаж аэрационных труб глубинного водосброса под водой (статус в апреле 2023 г.)

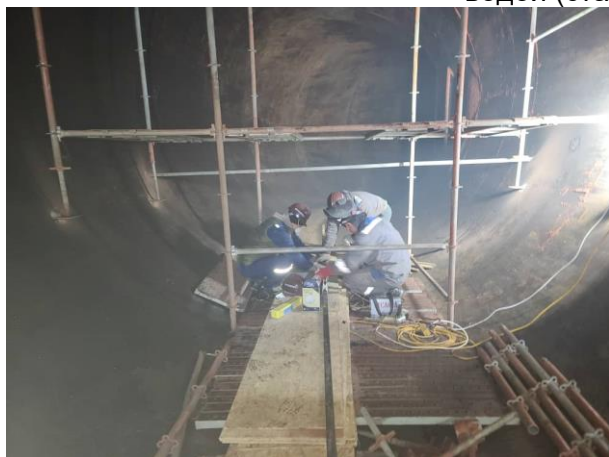
*Фотография 50.* Подготовительные работы к проведению пескоструйной обработки в водоводе ГА №3 (статус в апреле 2023 г.)

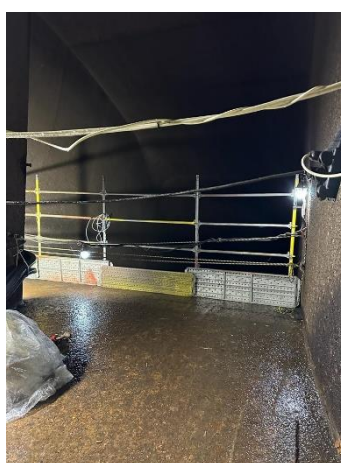
*Фотография 51.* Установлен барьер безопасности для строительства лесов в водоводе ГА №3 (статус в мае 2023 г.)
